Display GreenStar™ 3 2630

Ricevitore StarFire™ 6000

Unità di comando dell'applicazione 1120

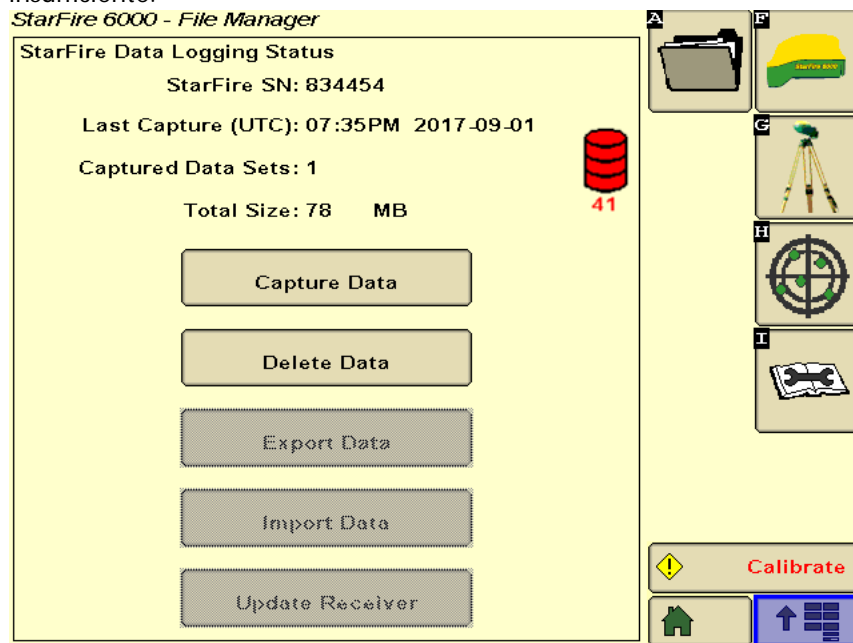
Problema alla Gestione file: è stata implementata una nuova icona per il rilevamento di guasti hardware interni. Dopo l'installazione del software 18-1, se viene rilevato un guasto hardware interno, si potrebbe presentare un'icona rossa con il numero 41. Il ricevitore funziona normalmente, ma l'azione sul pulsante "Cattura dati" fa sì che l'utente riceva l'errore "Memoria insufficiente" e non sia in grado di raccogliere dati. Il ricevitore va sostituito affinché l'utente possa catturare dati e non riceva l'errore di memoria insufficiente.
