Problemi risolti

Si tratta di note relative alla versione di aggiornamento del software per i display GreenStar™ 3 2630 e prodotti correlati. Tali note sono reperibili in www.stellarsupport.com. Nota: l'uso del software da parte dell'utente è regolato dal Contratto di licenza per l'utente finale accluso al software.

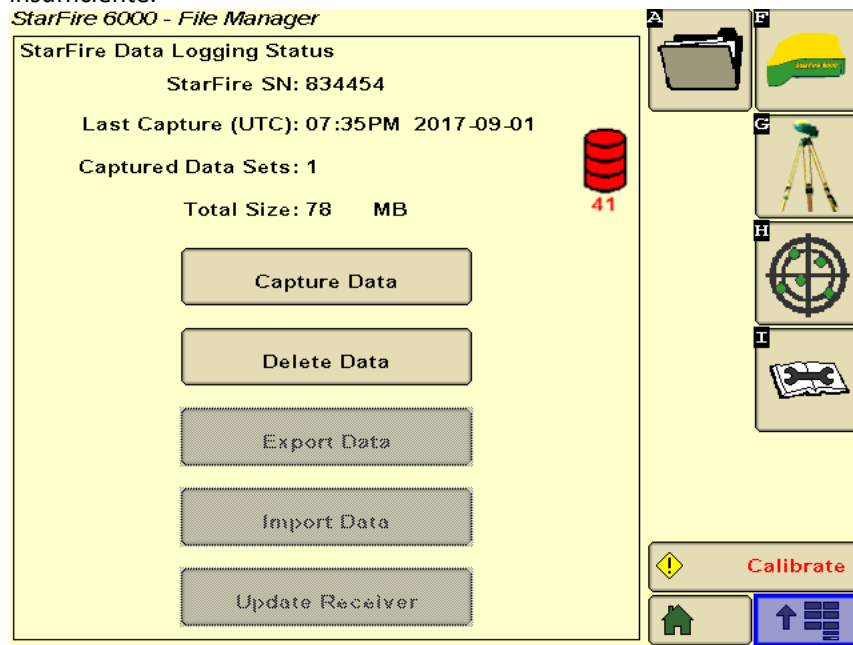
Problema alla Gestione file: è stata implementata una nuova icona per il rilevamento di guasti hardware interni. Dopo l'installazione del software 18-1, se viene rilevato un guasto hardware interno, si potrebbe presentare un'icona rossa con il numero 41. Il ricevitore funziona normalmente, ma l'azione sul pulsante "Cattura dati" fa sì che l'utente riceva l'errore "Memoria insufficiente" e non sia in grado di raccogliere dati. Il ricevitore va sostituito affinché l'utente possa catturare dati e non riceva l'errore di memoria insufficiente.
