Display GreenStar™

Aggiornamento software 20-2 Note sulla versione
3.36.1073

JOHN DEERE

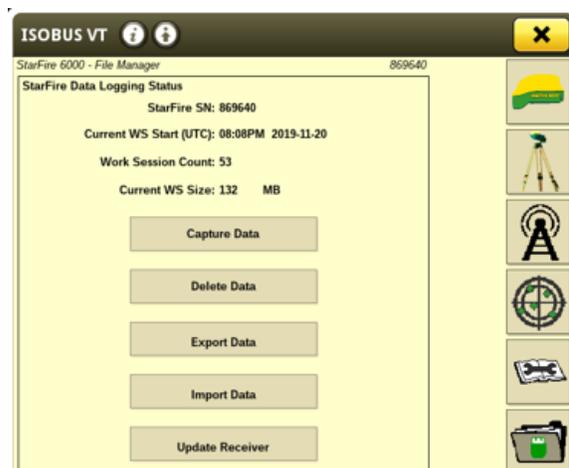
Registrazione dati continua

Le informazioni diagnostiche vengono registrate internamente in continuo sul ricevitore StarFire™ 6000 come singole sessioni di lavoro dall'attivazione alla disattivazione dell'accensione con una lunghezza massima della sessione di lavoro pari a due ore. Se supera le due ore, ne inizia automaticamente una nuova. È possibile registrare fino a 48 ore di sessioni di lavoro.
